# GOOD VIEWER

ALL AROUND VIEW MONITORING SYSTEM

全周囲モニターシステム

車両の真上から見るように周囲をモニターして、安全作業をしっかりサポート！

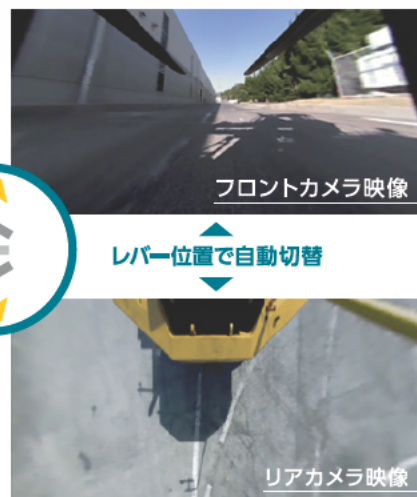
### 前後映像を自動切替

前進時は前方、中立時/後進時は後方の映像を俯瞰映像と並べて表示し、一目で前後と周囲の安全確認が行えます。前後映像は前後進レバーに連動して自動で表示を切り替えます。

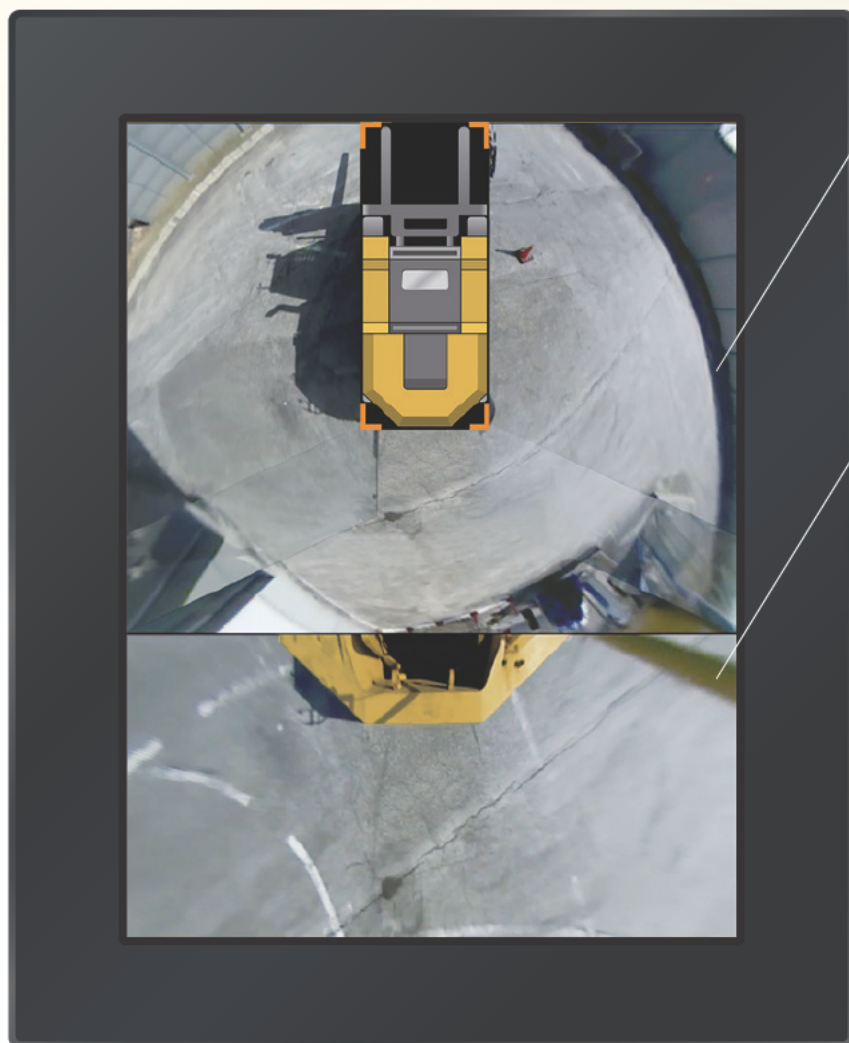
モニターイメージ

運転席からは見えにくい車両周囲の状況をモニターを介した真上からの俯瞰映像として、リアルタイムに確認することが可能です。左右カメラと後方カメラの切れ目部分を無くした特殊な合成技術によるシームレス映像のため、人や物の見落としによる事故防止に貢献します。

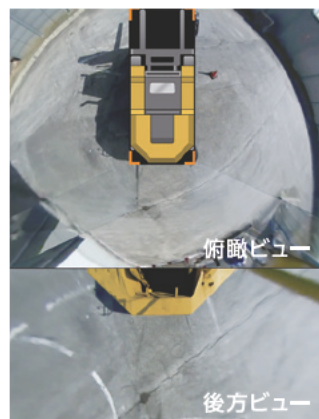
### 広角カメラ取付位置

前後カメラの映像が、前後進レバーの  
操作に合わせて自動で切り替わります。

フロントカメラ

サイドカメラ (左・右)

リアカメラ

※図はFD160S-6装着時のイメージです。
